# 30 РОКІВ КАФЕДРИ РЕСТАВРАЦІЇ ТА ЕКСПЕРТИЗИ ТВОРІВ МИСТЕЦТВА

МАТЕРІАЛИ  
МІЖНАРОДНОЇ  
НАУКОВОЇ  
КОНФЕРЕНЦІЇ

## ЗБЕРЕЖЕННЯ МОНУМЕНТАЛЬНОГО МИСТЕЦТВА ЛЬВІВСЬКОЇ СЕЦЕСІЇ КІНЦЯ ХІХ – ПОЧАТКУ ХХ СТОЛІТТЯ

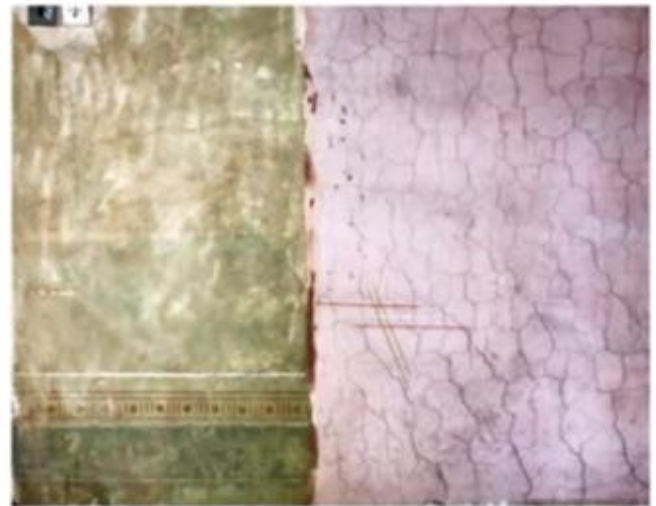
Фото 3. Процес розтистки живопису від пізніх нашарувань

За результатами відповідних досліджень встановлено, що авторський монументальний живопис, який розташований на стелі та стіни бібліотеки, замальовані різночасовими поновленнями вапняною і олійною фарбами, а також гіпсовою шпаклівкою,

яких налічувало в різних кімнатах від 3 до 6 шарів. Первісний живопис виконано клейовою темперою. В цілому, поновлення виконані переважно в радянський час, у світлих одноколірних тонах, в деяких кімнатах зустрічається червоний колір первинного часу живописного оздоблення приміщення (ф. 3).

За результатами проведених досліджень різночасові нашарування складаються з вапна та підменту, які досить легко видалялись водою та механічно нейлоновими щітками і скальпелем. Авторський живопис виконано у техніці темпер, тому витримує відповідний різновид розчи-сток. На деяких зонах присутні пізні нашарування олійної фарби. Ці нашарування розчинялися компресом гідроксиду натрію (суміш соди і вапна) та механічно знімалися скальпелем.

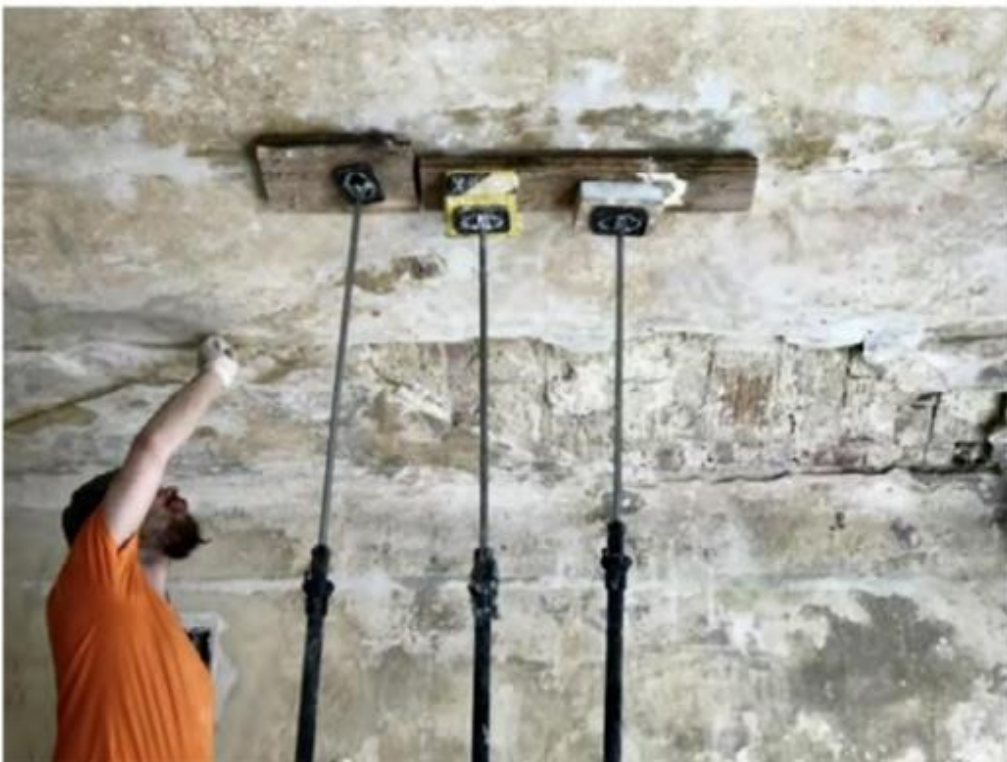
Фото 4. Аварійні зони

Стелі та стіни мають подібний характер пошкоджень та стан збереження. Стан основи розписів на стелі та стінах в помешканні не задовільний, в деяких місцях аварійний. Причини руйнацій - це постійні замокання з верхніх поверхів, в результаті чого, виникли грибок та пліснява, які досить вагомо зруйнували живописні декорації інтер'єру (ф. 4).

Початком проведення реставраційних заходів було укріплення та фіксація аварійних зон. Укріплення відбувалося за допомогою клейової речовини «Ледан» у вигляді порошку білого кольору (ф. 6). Матеріал розчинявся у дистильованій воді до відповідної густоти та за допомогою медичного шприца ін'єкціями вводився матеріал у структуру основи стіни. При

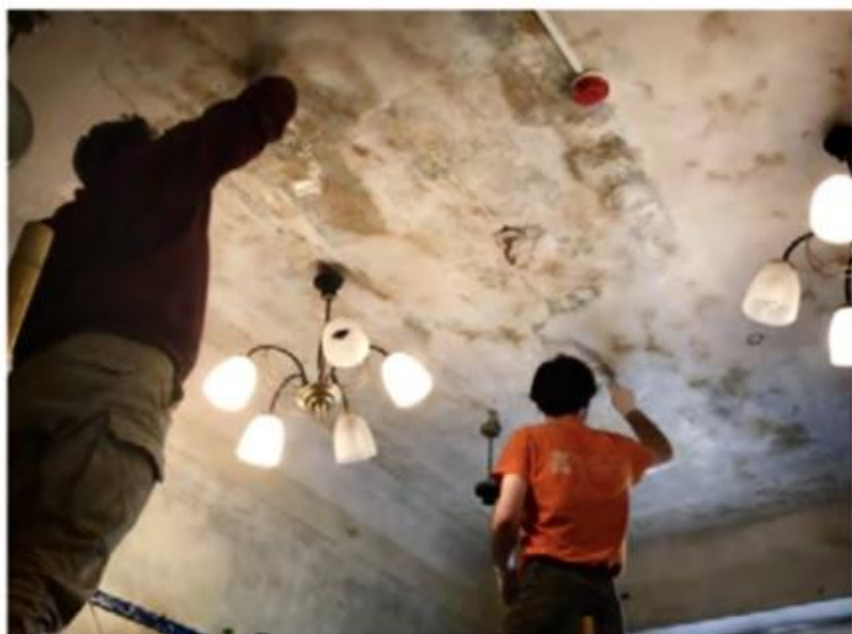
Фото 5. Замокання стелі у процесі побуту

Виявлено також хімічні та механічні причини пошкоджень, а також ті, що виникли з природнього старіння приміщення та пізніших ремонтних втручань (ф. 5). Багаторічне замокання стелі та стін призвело

до накопичення мінеральних солей в різних ділянках інтер'єру і як наслідок - руйнування структури основи та фарбового шару, утворення висолів, які видно поверх усіх ремонтних поновлень [1; 2].
